## التقييم البصري للرصف المرن (PCR) بشبكة طرق مدينة غريان حالة الدراسة: طريق شارع الثورة بمركز المدينة

قسم الهندسة المدنية-كلية الهندسة  
جامعة غريان

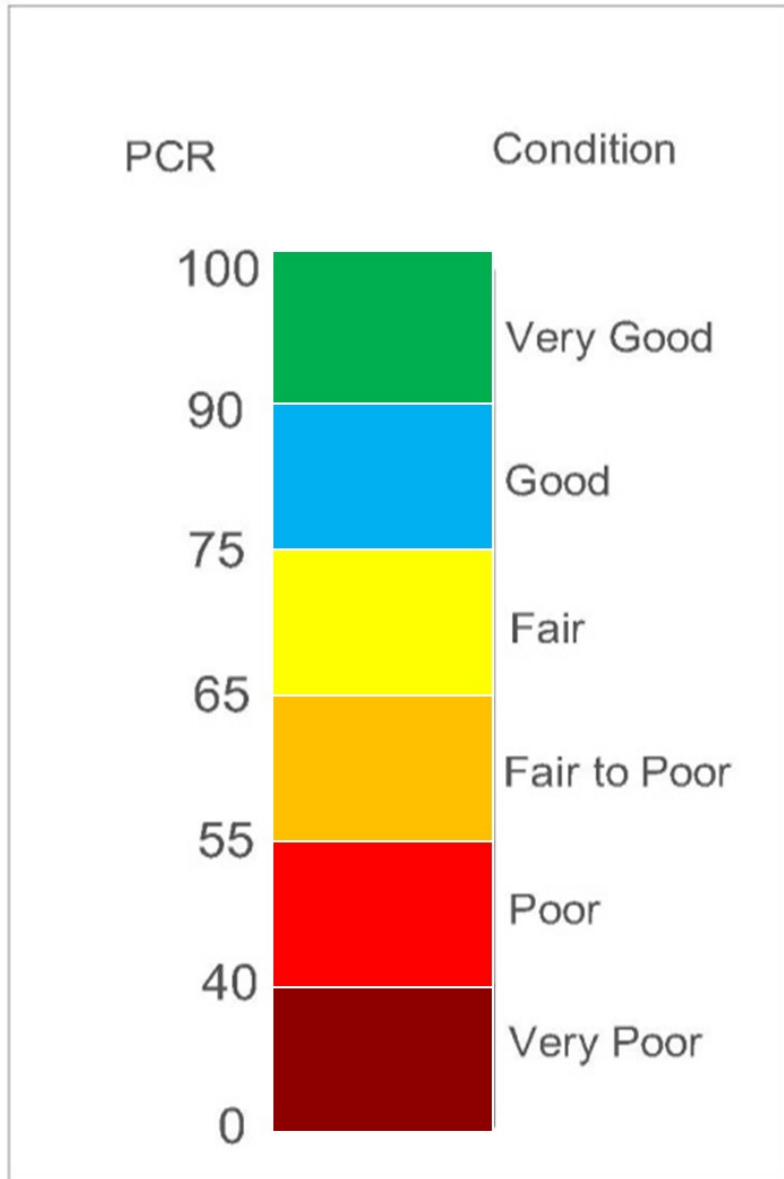
الشكل رقم (3) يوضح تقييم حالة الرصف (PCR)

يقسم حدة الضرر إلى ثلاثة مستويات: منخفض (L) Low، المستوى الذي يؤثر بشكل خفيف على مستوى جودة القيادة، متوسط (M) Medium هو المستوى الذي يؤثر بشكل متوسط على مستوى جودة القيادة، وعالي (H) High هو المستوى الذي يؤثر بشكل شديد على مستوى جودة القيادة، كما يقسم انتشار الضرر أيضاً إلى ثلاثة درجات وهي: طارئ (O) Occasional، ومتكرر (F) Frequent وكثيف (E) Extensive يتم في هذه الطريقة تقييم حالة الرصف على مقياس من 0 إلى 100 كما هو موضح في الشكل رقم (3)، حيث يعتبر الرصف في حالة جيد جداً عندما يكون قيمة تقييم حالة الرصف (PCR) بين 90 و 100، ويكون الرصف في حالة انهيار عندما تكون قيمة (PCR) أقل من 20.

تقتض هذه الطريقة أن الحالة المثلى للرصف عند قيمة (PCR=100) ويتم تخفيضها بناءً على التشخيص الفعلي لحالة الضرر في الموقع باستخدام استمارة خاصة معدة لهذا الغرض مثل تلك الموضحة في الجدول رقم (1) ويجرى حساب ما يعرف بنقاط التخفيض Deduct Point لكل ضرر وهي عبارة عن حاصل ضرب القيمة العددية لمدى انتشار الضرر، وبطرح مجموع نقاط التخفيض من العدد 100 نحصل على قيمة تقييم حالة الرصف PCR. تبين القيم المعطاة في
